宅建マイスター認定試験

別紙資料

【別紙資料】

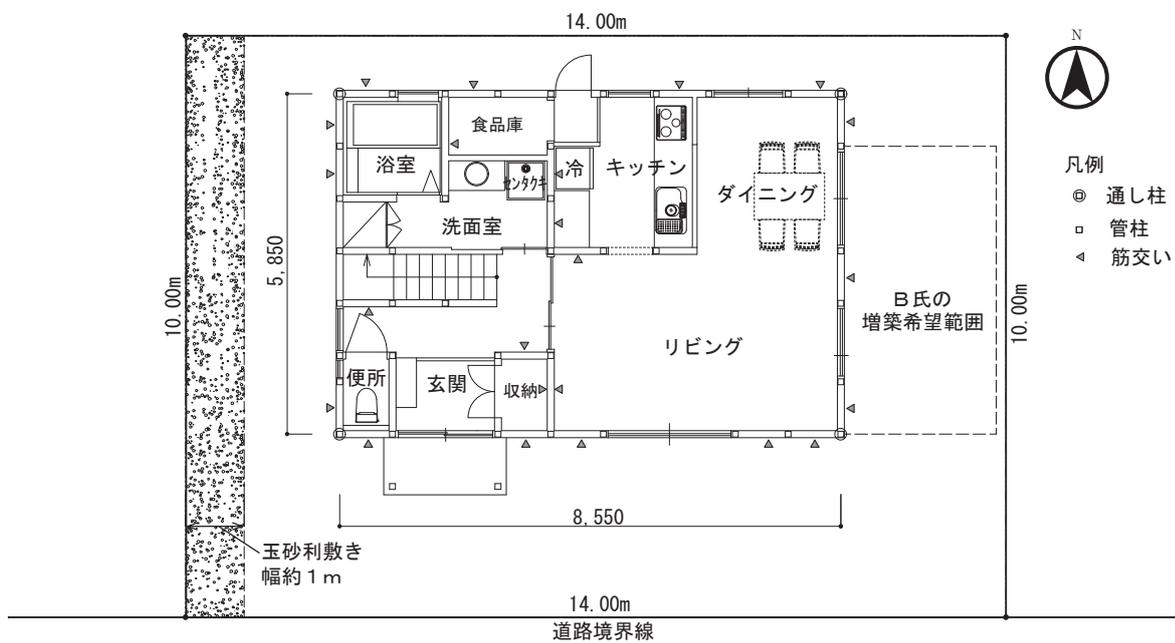
配置図・1階平面図

前面道路 幅員4.0m
(法第42条1項1号)

- 所在地番：H市永田町一丁目1番2 地目：宅地 地積：140.00㎡
- 長方形の画地（間口14.0m 奥行10.0m）
- 前面道路：南側幅員4.0m市道（建築基準法第42条第1項第1号道路）
- 前面道路との高低差：約1.0m敷地地盤面が高い
- 給排水管は、本件土地への引込みの他に北側隣地への給排水管が本物件土地を通過して引き込まれている。

- 所在：H市永田町一丁目1番地2 家屋番号：1番2
- 構造：木造瓦ぶき2階建て 種類：居宅 間取り：3LDK
- 床面積：1階 50.00㎡ 2階 50.00㎡
- 築年月：平成12年11月新築
- 台帳記載事項証明書による記載
確認済証：第100号（平成12年1月26日）
検査済証：第100号（平成12年11月30日）
